Note de presse

Novembre 2015

Dossier des cuves de Doel 3 et Tihange 2 : conclusions du rapport d'Electrabel

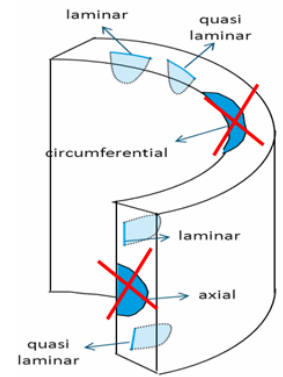
- Les défauts dus à l'hydrogène ne sont pas évolutifs.
- Les défauts dus à l'hydrogène sont quasi laminaires, ce qui signifie qu'ils sont orientés parallèlement à la paroi interne de la cuve. Ils sont donc peu soumis aux contraintes mécaniques présentes dans la cuve du réacteur.
- Le matériau de la cuve du réacteur n'est pas affecté par les défauts dus à l'hydrogène.
