**Sous-Commission  
SECURITE NUCLEAIRE  
25 /02/2015**

**AUDITION PUBLIQUE ELECTRABEL**

**QUESTIONS  
PARLEMENTAIRES  
COMPLEMENTAIRES**

**REPONSES ELECTRABEL  
31/03/2015**

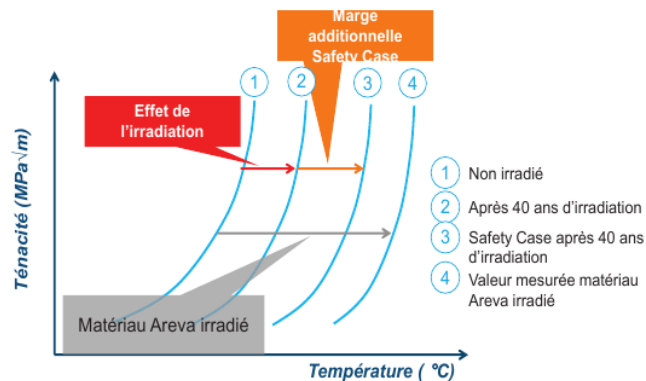
6. Pouvez-vous préciser l'échelle et indiquer les repères chiffrés sur les 2 axes du graphique ci-dessous (graphique que vous avez présenté en son temps en sous-commission sécurité nucléaire) ?

Ce graphique exemplatif présente simplement le principe général. En réalité dans les cuves chaque point de la cuve est irradié à une dose différente en fonction de sa position dans les trois directions (verticale, circonférentielle et dans l'épaisseur) et les décalages illustrés sur le graphique sont différents en chaque point. Cela est pris en compte dans les analyses.

Le rapport de la sous-commission reprend ceci : « M. Wim De Clercq (Electrabel) répond qu'il existe une température de référence qui donne une image de la ténacité. Cette température de référence est la température à laquelle le métal passe de l'état ductile à fragile. Cette température augmente de 10 degrés. Les tests ont été menés sur le matériau VB-395 avec une marge allant jusqu'à 50 degrés et on constate que les résultats sont encore plus élevés. Soumis à une irradiation, le métal se fragilise. »
