## **Brand hoofdtransformator van kerncentrale Doel 1 op 31 oktober 2015**

### **1. SAMENVATTING**

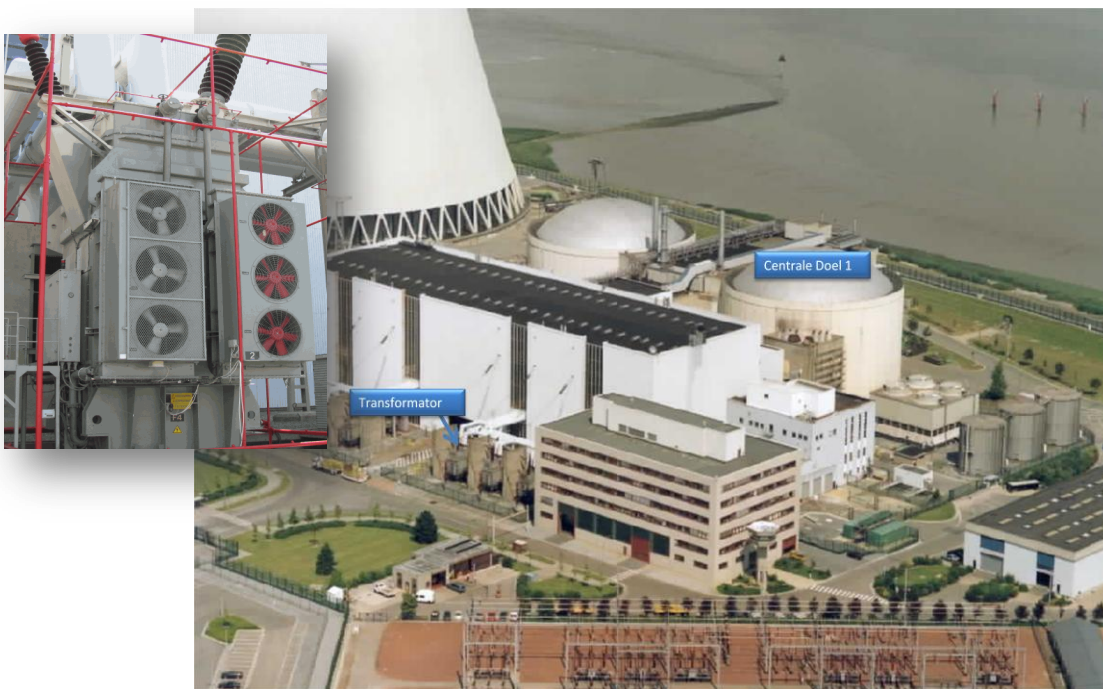
De transformator in kwestie bevindt zich op het terrein van de site van de kerncentrale, in open lucht op een daarvoor afgebakend gebied, **naast de machinezaal van Doel 1. Een transformator is niet gekoppeld aan het nucleair gedeelte** van de kerncentrale.

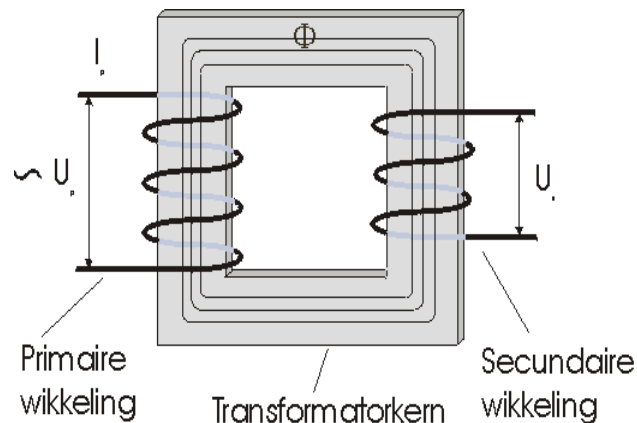
Het werkingsprincipe is echter altijd hetzelfde. Een wisselstroom door de primaire wikkeling zorgt voor een wisselende magnetische flux. Deze magnetische flux circuleert in de transformator kern en induceert in de secundaire wikkeling een spanning.

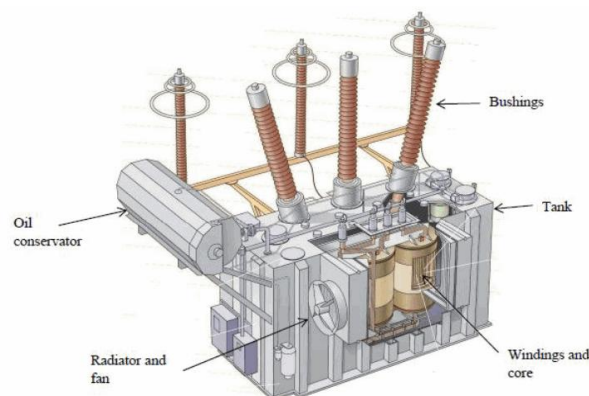
De generatorspanning (18kV) wordt via de opvoertransformatoren opgevoerd naar transmissieniveau (400kV). Eigen aan transformatoren in het algemeen is dat dit toestellen zijn met zeer hoog rendement. Met andere woorden, tijdens de omzetting van de ene spanning naar een ander spanningsniveau is er zeer weinig verlies aan vermogen (warmteverlies). Toch dienen deze warmteverliezen te worden weggewerkt door middel van oliekoeling. De opgewarmde olie wordt door een warmtewisselaar gestuurd en gekoeld met ventilatoren. Daarom bevinden zowel de wikkelingen als de transformator kern zich in een met olie gevulde kuip, waarbij de olie tegelijkertijd als isolatie- en als koelmedium fungeert.

**Olieconservator:** Bij belasting van de transformator stijgt de temperatuur, zodat het volume van de olie toeneemt. Omgekeerd, zal het volume dalen wanneer de belasting afneemt. Om oxidatie van de olie aan de lucht te voorkomen is het noodzakelijk dat de transformatortank geheel tot tegen het deksel met olie is gevuld. Om de volumevariëaties bij veranderende belasting mogelijk te maken, wordt een uitzetvat, ook conservator voorzien. Het is een cilindervormig vat dat boven de transformator is geplaatst en via een buisleiding is verbonden met de bovenzijde van de transformatortank.

**Bushings of isolatoren:** Deze dienen om de aankomende en vertrekkende hoogspanning te isoleren van de kuip van de transformator. Ze bestaan uit porseleinen of glazen schijven die de weglengte in de lucht tussen de geleider op hoogspanning en de transformatorkuip vergroten. Op deze manier wordt het doorslaan van de lucht, waarbij de lucht tussen de geleider en kuip gaat geleiden, vermeden.

**Transformatortank:** Hierin bevinden zich zowel de primaire en secundaire windingen en ook de magnetische kern. De tank is gevuld met olie.

**Radiator en koelventilator:** De olie in de kuip geeft haar warmte af aan de lucht door middel van een radiator met gedwongen luchtkoeling door de ventilator.

**Inkuiping en opvangtank:** De transformator is geplaatst op een speciaal daarvoor ontworpen inkuiping. Bij eventueel verlies van olie, wordt deze olie opgevangen onderaan de transformator en dan naar een opvangtank geleid. Bij de brand in de hoofdtransformator van Doel 1 is ook olie uit de condensator zoals voorzien opgevangen op deze manier in de opvangtank.

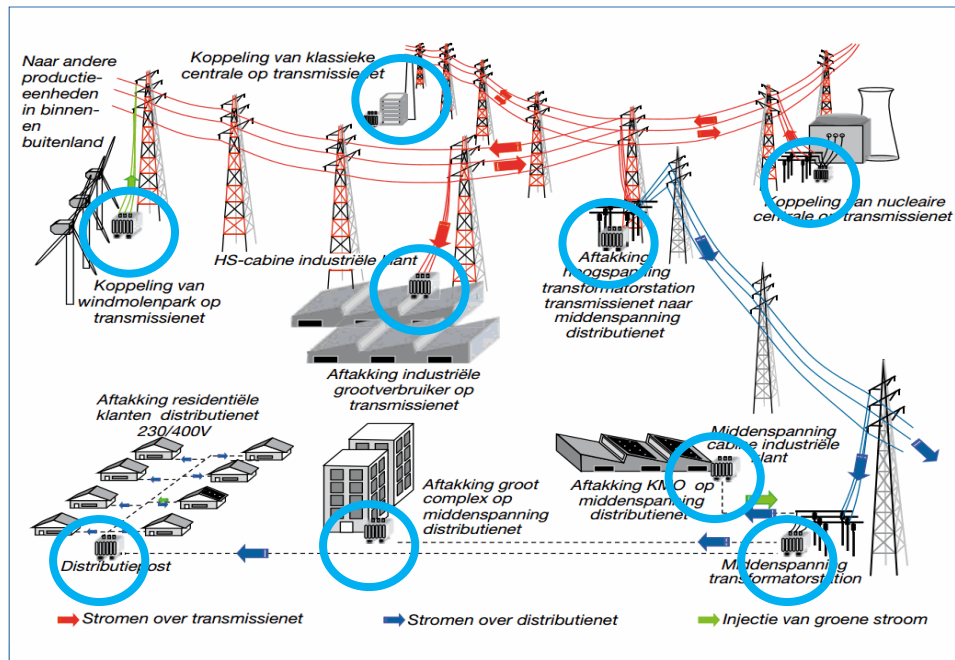
Maar niet alleen om elektrische energie in het net te injecteren heeft men transformatoren nodig. Zo zijn er ook transformatoren nodig om het 150kV net met het 400kV net te verbinden en ook als aftakkingen van het transmissienet voor grote industriële verbruikers. Om residentiële klanten, KMO's e.a. van elektrische energie te voorzien zijn opnieuw transfo's nodig om het transmissienet met het distributienet te koppelen en om de spanning van het distributienet te verlagen tot de spanning bruikbaar voor de klant.

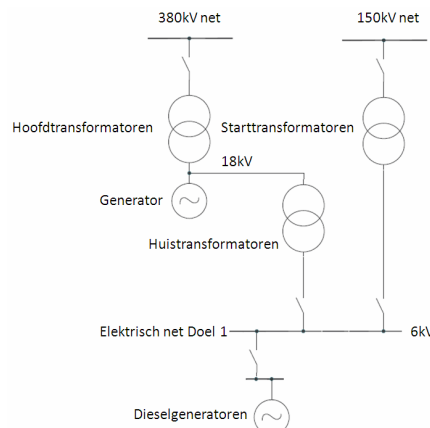
- Vóór 23.00u
  - De centrale Doel 1 is sinds februari uit dienst met een ontladen kern. Dit betekent dat alle splijtstofelementen uit de reactor verwijderd zijn en zich bevinden in de daarvoor bestemde koeldokken.
  - In deze omstandigheden, wordt het inwendig elektrisch net van Doel 1 van spanning voorzien als volgt:
    - Via de externe 150 kV-voeding met behulp van de starttransfo's
    - Ofwel via de externe 380 kV-voeding met behulp van de hoofd- en huistransfo's
    - Als noodvoeding (indien de 150 kV en de 380kV zou onbeschikbaar zijn) zijn veiligheidsdiesels voorzien

- Om gepland preventief onderhoud op de starttransfo's van Doel 1 en 2 uit te voeren, waren de hoofdtransformatoren van Doel 1 en 2 zo uitgelijnd dat ze elektrische energie van het 380kV-net binnen namen voor de voeding van de eenheid Doel 1 en 2. Dit gebeurt door de alternator elektrisch af te koppelen. De hoofdtransformatoren dienen dan om de spanning van het net (380 kV) af te transformeren naar 18 kV en op die manier de eenheid te voorzien van het nodige vermogen (geschat op 2 à 3 MW, d.w.z. ver onder het nominaal vermogen van de transformatoren). Deze uitlijning is gebruikelijk en wordt uitgevoerd bij onderhoudswerken op de starttransformatoren. Dit is de enige manier om de starttransformatoren te kunnen onderhouden bij een revisie van de eenheid. Deze standaard werkwijze wordt regelmatig toegepast en is volledig conform de uitbatingsrichtlijnen.
